RAPPORT D'ENQUÊTE AÉRONAUTIQUE

A04H0001

PERTE DE MAÎTRISE

DU CESSNA 208B CARAVAN C-FAGA
EXPLOITÉ PAR GEORGIAN EXPRESS LTD.
À L'ÎLE PELÉE (ONTARIO)
LE 17 JANVIER 2004

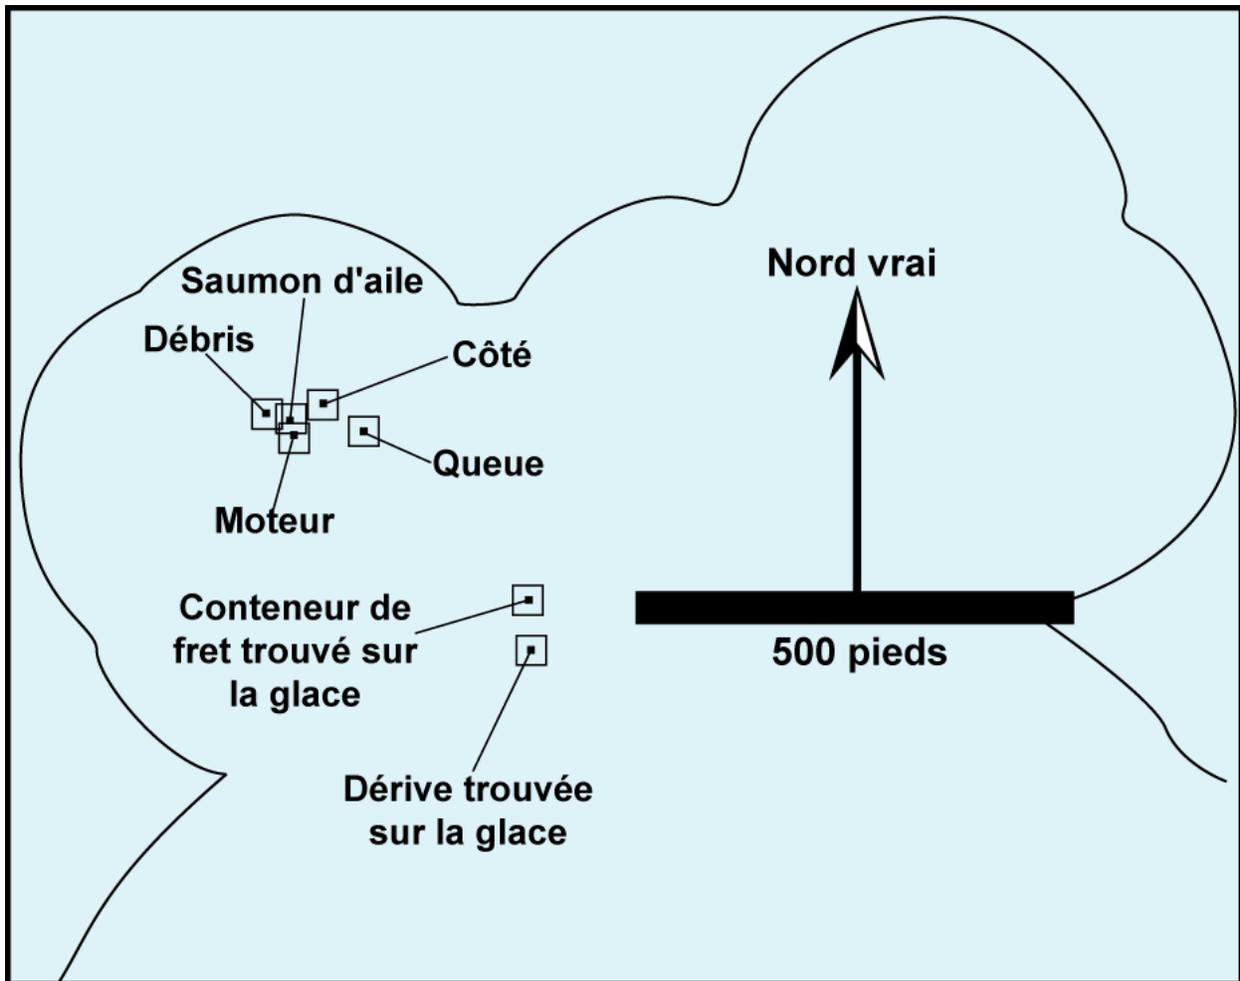
Annexe E – Répartition des débris

L'avion a été détruit au moment du choc contre la glace (voir annexe E). L'avion a été trouvé au fond du lac où il reposait dans 27 pieds d'eau. L'appareil était sur le ventre, l'aile gauche basse et était orienté vers l'ouest. Il était presque disloqué. Le moteur semblait ne plus être relié que par des câbles et des fils. Le fuselage avant présentait des dommages importants qui se prolongeaient vers l'arrière jusqu'au bord de fuite des ailes. La partie avant du fuselage était

grande ouverte à l'extrémité avant et fendue à plusieurs endroits le long des côtés. Le caisson central de la voilure avait été arraché de la partie supérieure du fuselage et n'était plus que partiellement rattaché au côté. Les deux ailes étaient presque détachées du fuselage et présentaient d'importants dommages en compression le long des bords d'attaque. L'aile gauche était recourbée vers l'arrière. L'empennage était relativement intact. Toutes les ruptures relevées sur la structure de l'avion ont été attribuées au choc ou à des coupures faites pendant la récupération de l'épave. Rien n'indiquait la présence d'une défaillance structurale antérieure à l'impact.

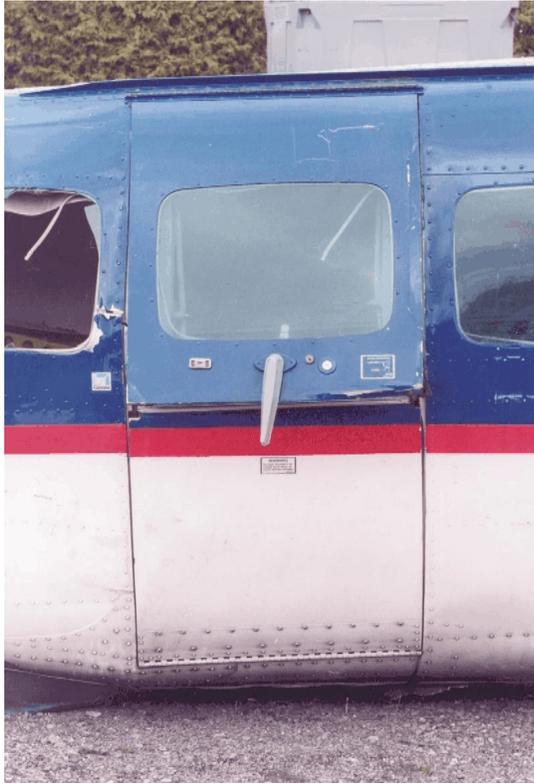
Photo 3. Vue extérieure de la porte passager de la cabine

L'affichette intérieure et l'affichette extérieure placées sur le panneau supérieur de la porte arrière droite n'étaient pas les bonnes affichettes (voir annexe F). L'affichette intérieure indiquait que, pour ouvrir le panneau supérieur de la porte, il fallait tourner la poignée dans le sens contraire des aiguilles d'une montre, alors qu'en fait il fallait la tourner dans le sens des aiguilles

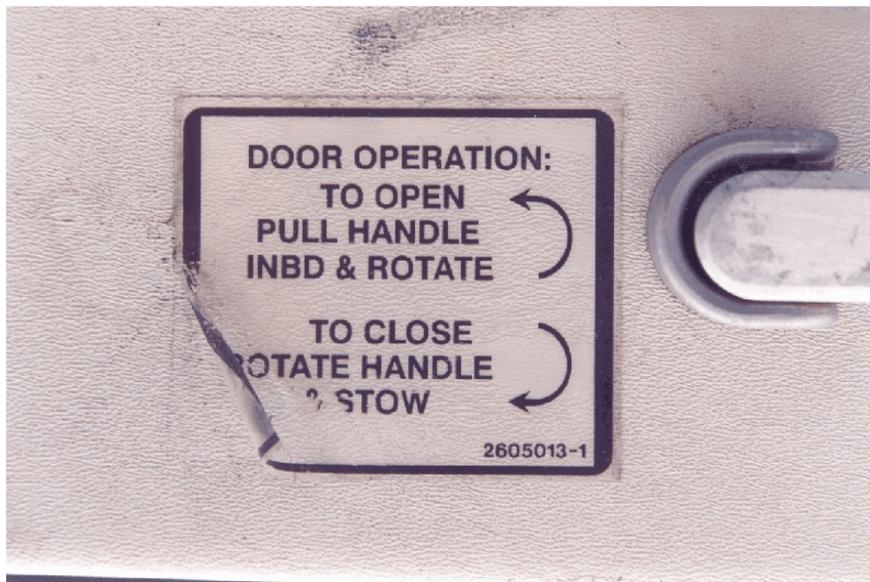
Photo 6. Gros plan sur l'affichette montrant le sens de rotation à l'opposé du sens de rotation correcte de la poignée
